Schulhaus Neumarkt

Umbau und Sanierung Hauptgebäude Schulanlage Neumarkt Biel, Neumarktstrasse 15, Biel

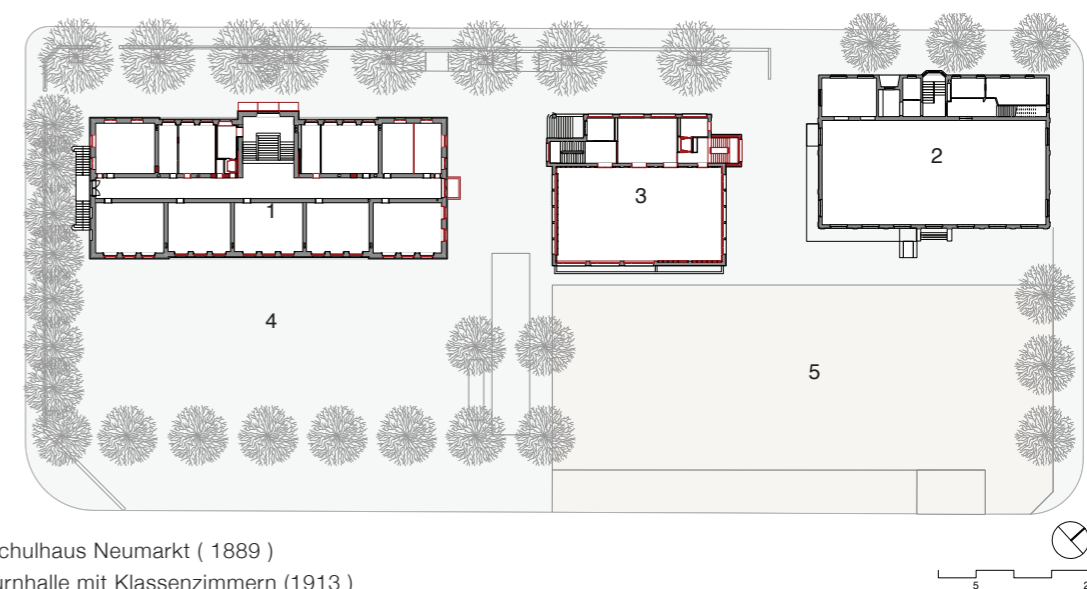
Situation 1:1000

- 1 Schulhaus Neumarkt (1889)
- 2 Turnhalle mit Klassenzimmern (1913)
- 3 Doppeltturnhalle (1931)
- 4 Pausenplatz
- 5 Sportplatz
